Auszug aus **DenkMal!**, Zeitschrift für Denkmalpflege in Schleswig-Holstein, Jahrgang 9 2002,  
herausgegeben vom Landesamt für Denkmalpflege Schleswig-Holstein

## „Eisenbeton“-Dachkonstruktion der Pfarrkirche St. Heinrich in Kiel

Bericht über die Sanierung des bemerkenswerten Tragwerks aus den Anfängen der Stahlbetonbauart

Hans-Werner Oemig

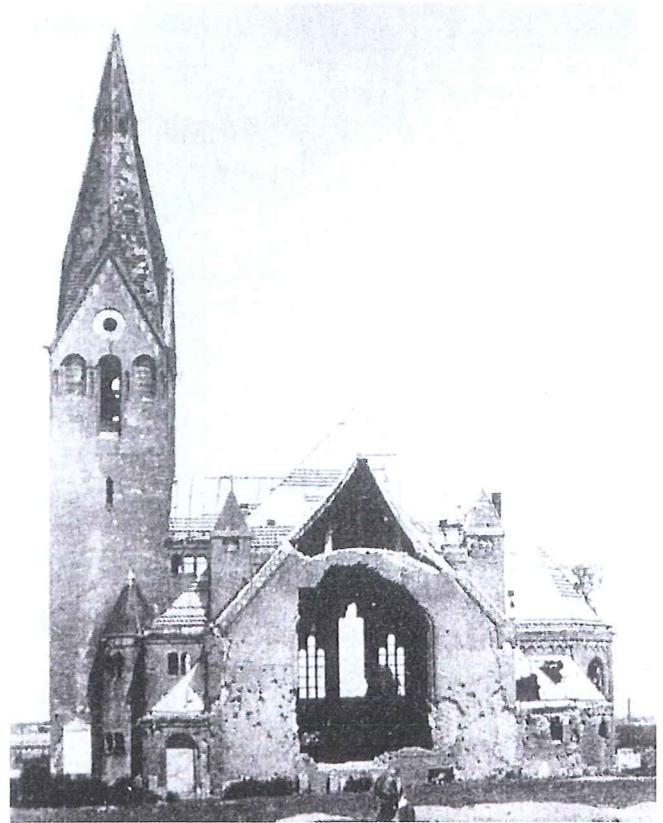
Am 24. Juli 1944 wurde die St.-Heinrich-Kirche bei einem Luftangriff schwer beschädigt. Nach der Chronik<sup>4</sup> wurde sie zu 40 % zerstört (Abb. 82). Im Jahr 1946 wurden die Berge von Schutt entfernt und die Christmette und das Weihnachtshochamt in der Ruine gefeiert. An der Südseite waren große Mauerteile durch die Detonation herausgedrückt worden, die Dachpfannen waren herabgefallen und Fenster und Türen vollkommen zerstört. „Das Gewölbe machte sehr große Sorge. Ein Betondeckenfeld war herausgefallen, zwei Felder und ein Spannbogen hatten sich übereinander verlagert. In einem wagemutigen Versuch war es gelungen, mit Geschick und sehr viel Glück, diese Teile wieder in ihre ursprüngliche Lage zurückzusetzen. Alle Dabeistehenden schauten mit gespannten Gesichtern nach oben zu dem mutigen Manne unter dem Gewölbe und atmeten tief auf, als der Versuch gelungen war“, berichtet die Chronik im Jahr 1947. Die Stahlbeton-Dachkons-

82 St.-Heinrich-Kirche in Kiel: Die Südwand ist stark zerstört. Das Dach wurde durch die Explosion der Sprengbombe 1944 abgedeckt. Die Schuttberge sind bereits entfernt. In der Ruine wurde 1946 erstmals wieder das Weihnachtshochamt gefeiert (Foto um 1947).

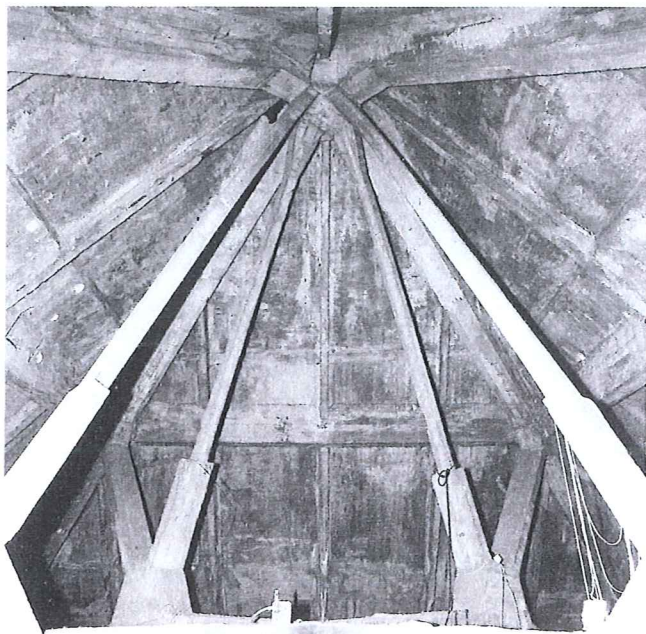
83 Blick in den Dachraum. Die Stahlbetonkonstruktion ist der Holzbauweise nachempfunden. Beachtlich nicht nur für die damalige Zeit ist die Herstellung der etwa acht Meter langen, in der Spitze zusammenlaufenden schlanken Zugglieder, die nur einen Querschnitt von 16 mal 16 Zentimeter aufweisen.

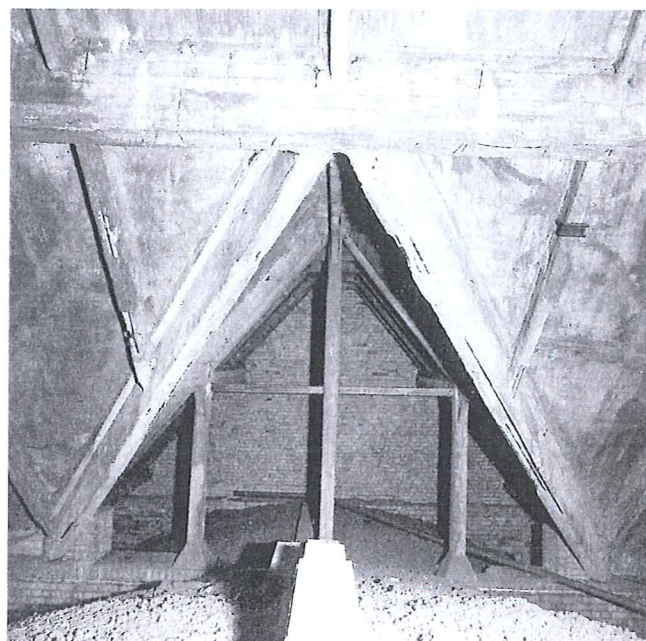
teilweise leicht mit dem Maurerhammer abschlagen ließ. Auf diese Weise waren größere Bereiche der Bewehrung freigelegt worden (Abb. 83 und 84). An einigen Stellen waren parallel zur Bewehrung verlaufende Risse erkennbar, die auf Volumenvergrößerung der Bewehrung infolge Korrosion hinwiesen. Außerdem gab es bereits Stellen, an denen die Betondeckung abgeplatzt war. An einigen Betonstücken klebten Reste der korrodierten Bewehrung. Der Zustand der Konstruktion rechtfertigte Bedenken bezüglich der Standsicherheit. Statische Unterlagen waren nicht mehr vorhanden. Zur Beurteilung der Standsicherheit der Dachkonstruktion war es deshalb notwendig, die Bemessungs- und Konstruktionsgrundlagen der damaligen Zeit zu studieren und mit heutigen Anforderungen zu vergleichen.

84 Blick in das Nebendach der Südseite vor der Sanierung. Die Bewehrung konnte mit dem Maurerhammer freigelegt werden. Am rechten Kehlsparren ist zu erkennen, dass das mittlere Längseisen im oberen Bereich als Schubbewehrung nach oben abgebogen wurde. Eine Bügelbewehrung wurde für Biegebalken damals nicht für nötig gehalten. Nur die Mittelfette weisen Bügel auf. Sie zeichnen sich an der Unterseite ab. Die Mittelfette wird überwiegend durch eine Einzellast in Feldmitte beansprucht und hat daher einen über die Stablänge nahezu konstanten Querkraftverlauf.

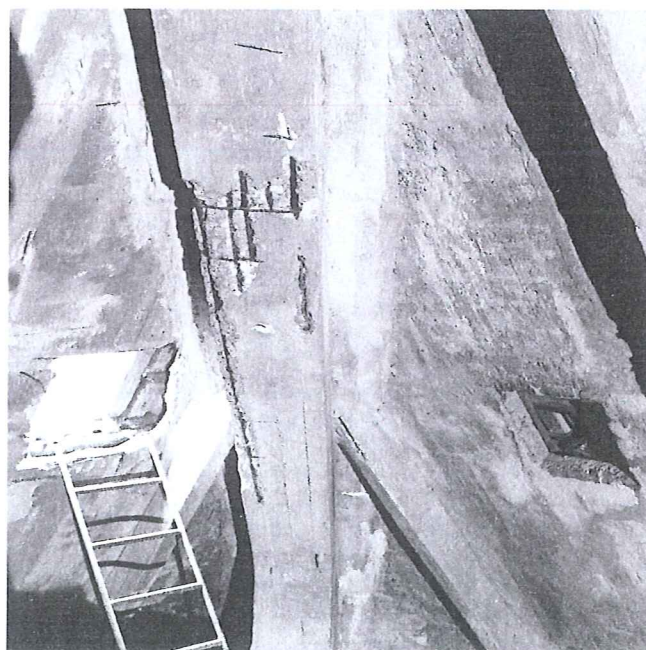
85 Der Gratsparren (Süd-Ost) hat als Druckglied eine Bügelbewehrung erhalten. An den Dachöffnungen ist die Dicke der Betonplatte zu erkennen.

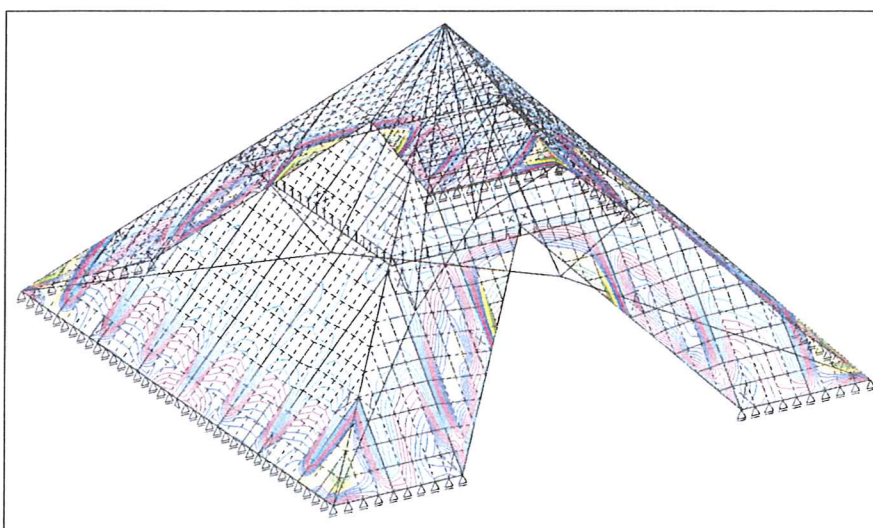
88 Aus der Tragwerksanalyse: Auszug aus der Berechnung mit Hilfe der Finite-Elemente-Methode (FEM). Berücksichtigung der Wirkung der sieben Zentimeter dicken Dachschele. Durch die Farben wird der erforderliche Querschnitt der unteren Horizontalbewehrung in der Dachschele dargestellt.

grafisch dargestellt werden (Abb. 88). Es zeigten sich aber nur unwesentliche Abweichungen zur Stabtheorie. Lediglich die Zugstäbe der Sprengwerke erhielten wesentlich geringere Kräfte, weil die Platten über horizontale Zugspannungen die gegenseitige Verschiebung der Eckpunkte des Daches behindern. Dabei wurde jedoch ein verhältnismäßig hoher Bewehrungsgrad der Platten vorausgesetzt, der tatsächlich nicht vorhanden ist. Die vielen Risse in den Platten bestätigten dies. Der Einfluss der Faltwerkswirkung ist daher eher gering einzustufen.

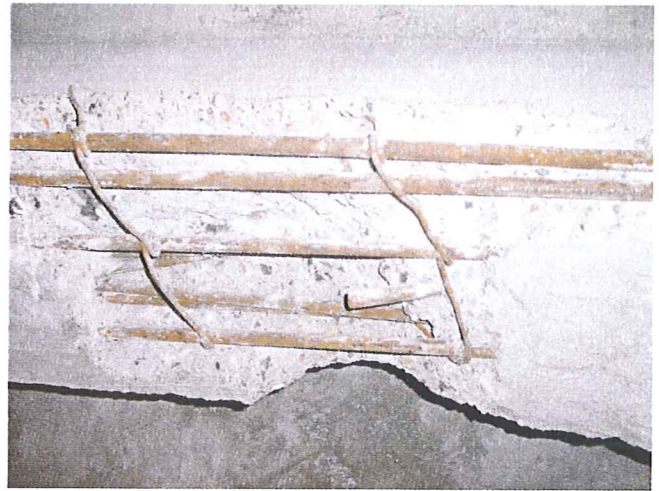
89 Der marode Beton ist entfernt. Die Bewehrungsstäbe des Gratsparrens liegen frei. Als nächstes erfolgt das Strahlen mit Feststoffen (Sandstrahlen).

durfte und die Arbeiten in kleinen Schritten durchgeführt werden mussten, damit auf Überraschungen beim Abstemmen des schadhaften Betons reagiert werden konnte. Durch Sandstrahlen wurde die freiliegende Bewehrung vom Rost befreit und der Betonuntergrund für die Reprofilierung vorbereitet (Abb. 89). Mit einer zweifachen Beschichtung gemäß Instandsetzungsprinzip C der Richtlinie für Schutz und Instandsetzung von Betonbauteilen wurde der Korrosionsschutz wiederhergestellt (Abb. 90).<sup>15</sup> Die Betonquerschnitte wurden mit Mörtel von Hand beziehungsweise bei größeren Schäden durch Spritzmörtel reprofiliert. Das Schließen der Risse erfolgte in den Zuggliedern kraftschlüssig mit Epoxidharz-Injektion. Die übrigen Risse wurden mit Zementleim verpresst. Nach dem Schließen der Poren und Lunker erhielten die Betonoberflächen eine Feinspachtelung. Da der Dachraum trocken und gut belüftet ist, konnte auf das Aufbringen eines Oberflächenschutzsystems verzichtet werden. Es kann davon ausgegangen werden, dass ein großer Teil der Korrosionsschäden in den Jahren 1944 bis 1948 entstanden ist, in denen die Dachkonstruktion ungeschützt der Witterung ausgesetzt war. Die Schadensstellen waren in den folgenden Jahren immer wieder geflickt, jedoch nicht nachhaltig saniert worden. An zwei Stellen waren Ertüchtigungsmaßnahmen erforderlich.

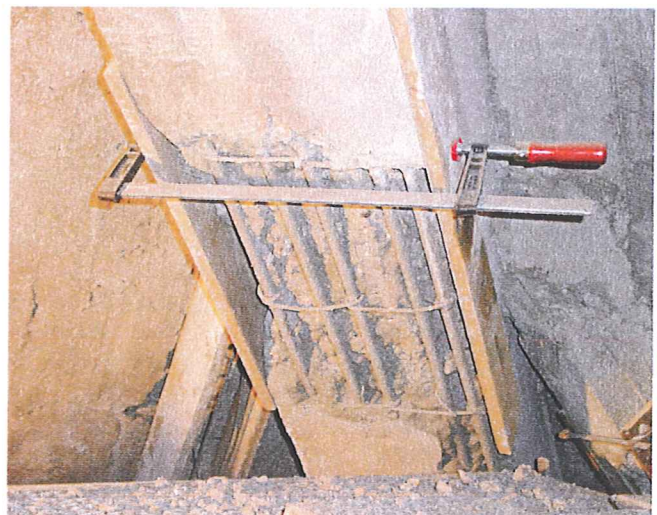
90 Nach dem Strahlen mit Feststoffen (Sandstrahlen) wurde die Bewehrung durch zweifache Beschichtung gegen Korrosion geschützt. Der mit Spritzbeton zu reprofilierende Bereich ist eingeschalt.

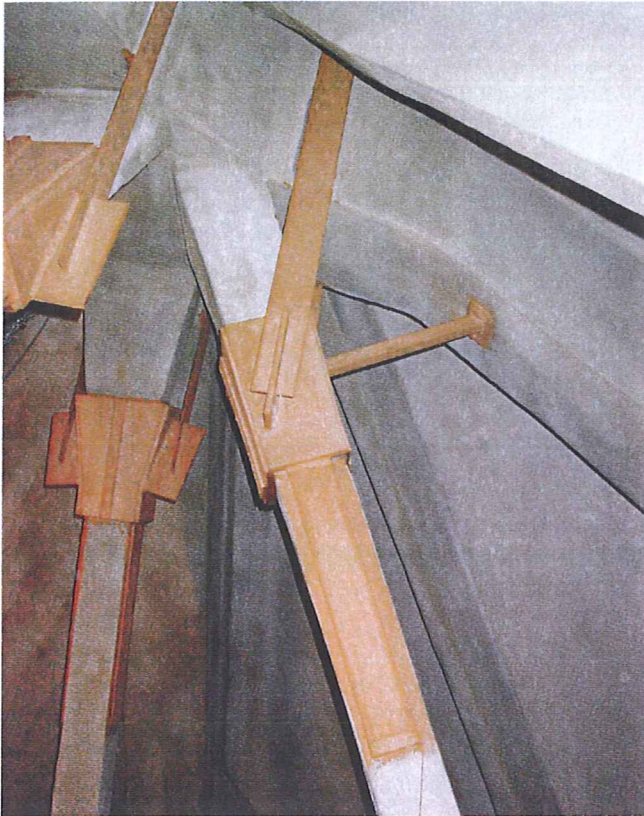
Die schrägen, in der Spitze zusammenlaufenden Zugglieder des Sprengwerks wiesen am Einbindepunkt in den Betonblock der Dachspitze ungewöhnlich große Risse auf, was nur mit einer unzureichenden Verankerung der Bewehrungsstäbe erklärt werden konnte. Die Zugglieder selbst hatten nur kleine Haarrisse und waren ausreichend bewehrt. Möglicherweise ist die Verankerung bei der Detonation der Sprengbombe von 1944 kurzzeitig überlastet gewesen und hat an der Eindringstelle zu den Rissen geführt. Für die Standsicherheit des Gesamttragwerks sind die Zugglieder und ihre Verankerung von entscheidender Bedeutung. Es wurde daher nach einer Möglichkeit gesucht, die Verankerung der Bewehrungsstäbe zu entlasten. Dabei sollte die optische Wirkung der Konstruktion möglichst wenig beeinträchtigt werden.<sup>16</sup> Die Wahl fiel auf eine geklebte Stahllaschen-Konstruktion, mit der die Stelle der Risse überbrückt werden konnte (Abb. 91). Diese neuartige Form der Betonverstärkung hatte den Vorteil, dass keine Dübel notwendig waren, bei deren Herstellung die Beschädigung der Bewehrungsstäbe riskiert worden wäre. Auch für die Verstärkung der unteren Sparrenfelder der Ostseite wurde durch das unterseitige Aufkleben von Kohlefaser-Lamellen eine neuartige Technik eingesetzt und damit die Biegetragfähigkeit erheblich vergrößert. Im Gegensatz zu einer ebenfalls möglichen zusätzlichen Stahlkonstruktion sind die Lamellen optisch kaum wahrnehmbar.

91 Die aufgeklebte Stahllaschen-Konstruktion verstärkt die Verankerung der Längsbewehrung im Firstpunkt.
