Auszug aus **DenkMal!**, Zeitschrift für Denkmalpflege in Schleswig-Holstein, Jahrgang 9 2002,  
herausgegeben vom Landesamt für Denkmalpflege Schleswig-Holstein

## „Eisenbeton“-Dachkonstruktion der Pfarrkirche St. Heinrich in Kiel

Bericht über die Sanierung des bemerkenswerten Tragwerks aus den Anfängen der Stahlbetonbauart

Hans-Werner Oemig

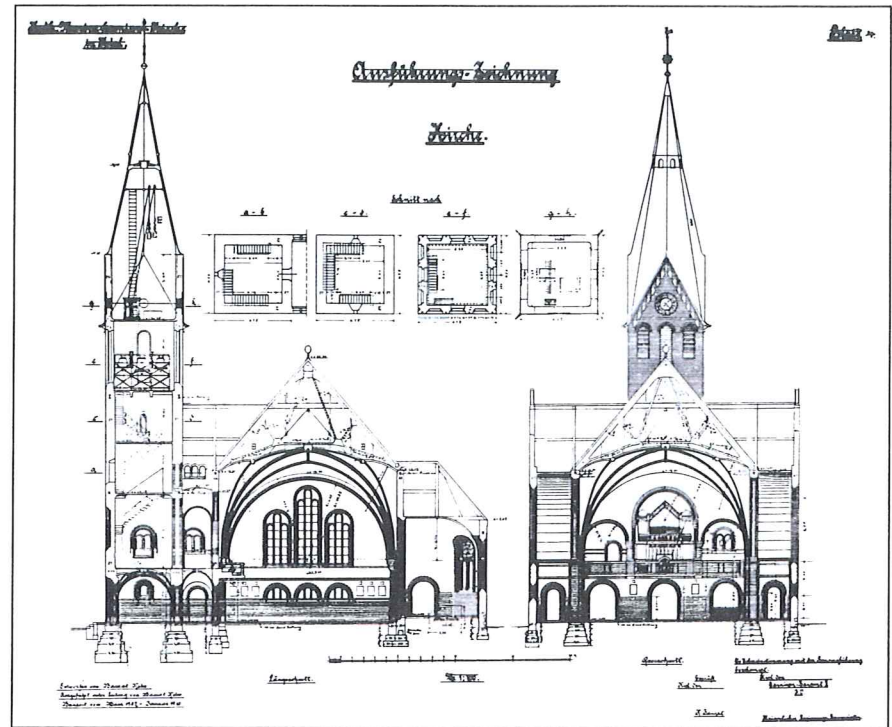
79 Bestandsplan „Ausführungszeichnung Blatt 4“ von Adalbert Kelm von 1910. Die feingliedrige Stahlbeton-Dachkonstruktion überspannt das Kreuzgewölbe aus Beton.

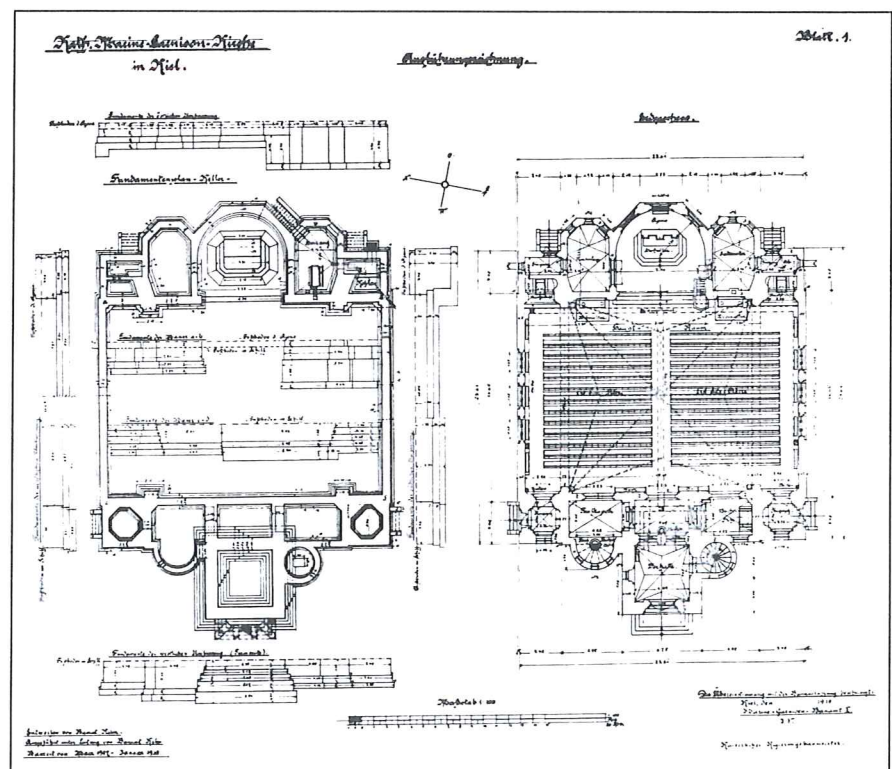
80 Bestandsplan „Ausführungszeichnung Blatt 1“ von Adalbert Kelm von 1910. Fundamentplan und Grundriss des Erdgeschosses.

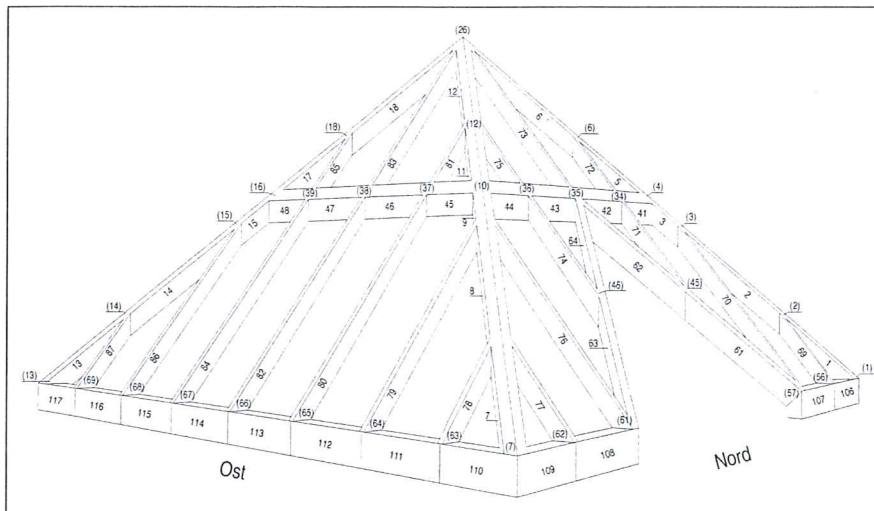
85 Der Gratsparren (Süd-Ost) hat als Druckglied eine Bügelbewehrung erhalten. An den Dachöffnungen ist die Dicke der Betonplatte zu erkennen.

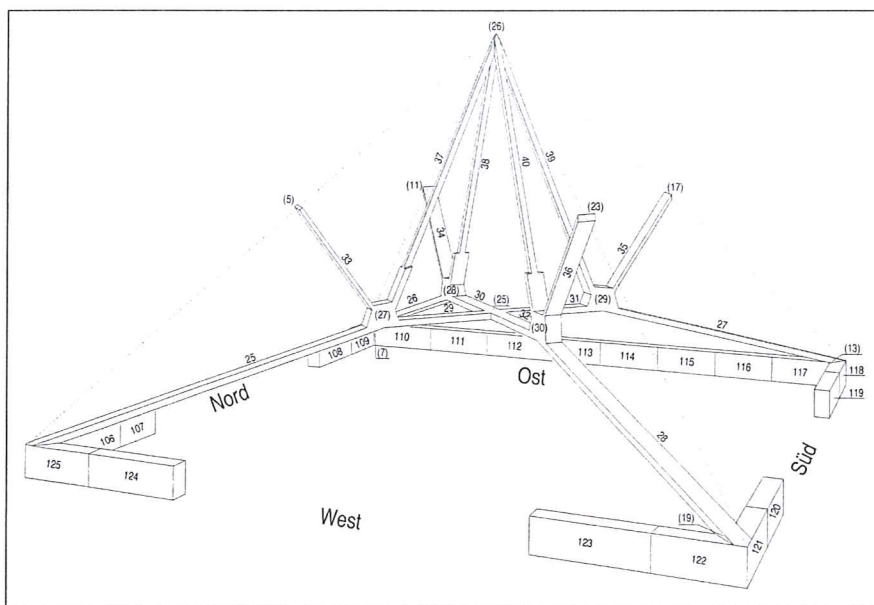
86 Darstellung der Sparren und Pfetten ohne die 7 cm dicke Platte. Die Stäbe sind für die statische Berechnung, die Schadensaufnahme und die Abrechnung der Sanierung nummeriert.
